# ENERGIATTEST

Adresse	Breiviklia 32
Postnummer	5177
Sted	BJØRØYHAMN
Kommunenavn	Øygarden
Gårdsnummer	51
Bruksnummer	50
Seksjonsnummer	—
Andelsnummer	—
Festenummer	—
Bygningsnummer	175635149
Bruksenhetsnummer	H0101
Merkenummer	69474306-dc9e-4852-aa9e-6c57d7cd8e89
Dato	09.07.2024

Selveier fritidsbolig (hytte)  
Breiviklia 32  
5177 Bjørøyhamn

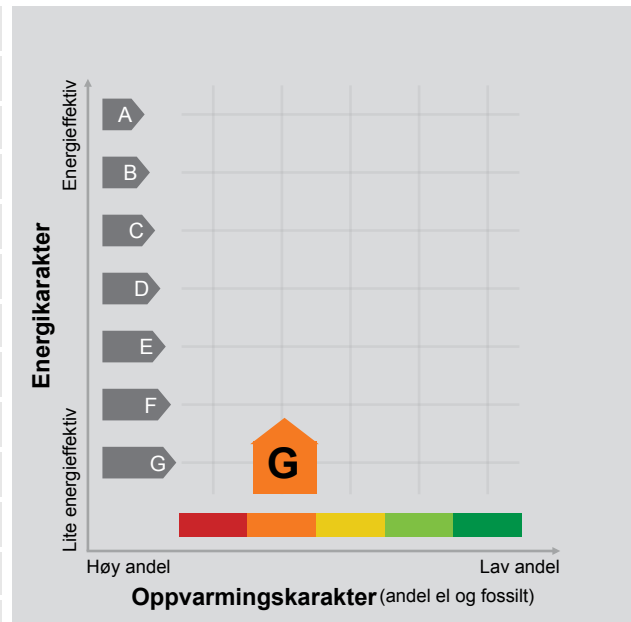
**Energimerket** angir boligens energistandard. Energimerket består av en energikarakter og en oppvarmingskarakter, se i figuren. Energimerket symboliseres med et hus, hvor fargen viser oppvarmingskarakter, og bokstaven viser energikarakter.

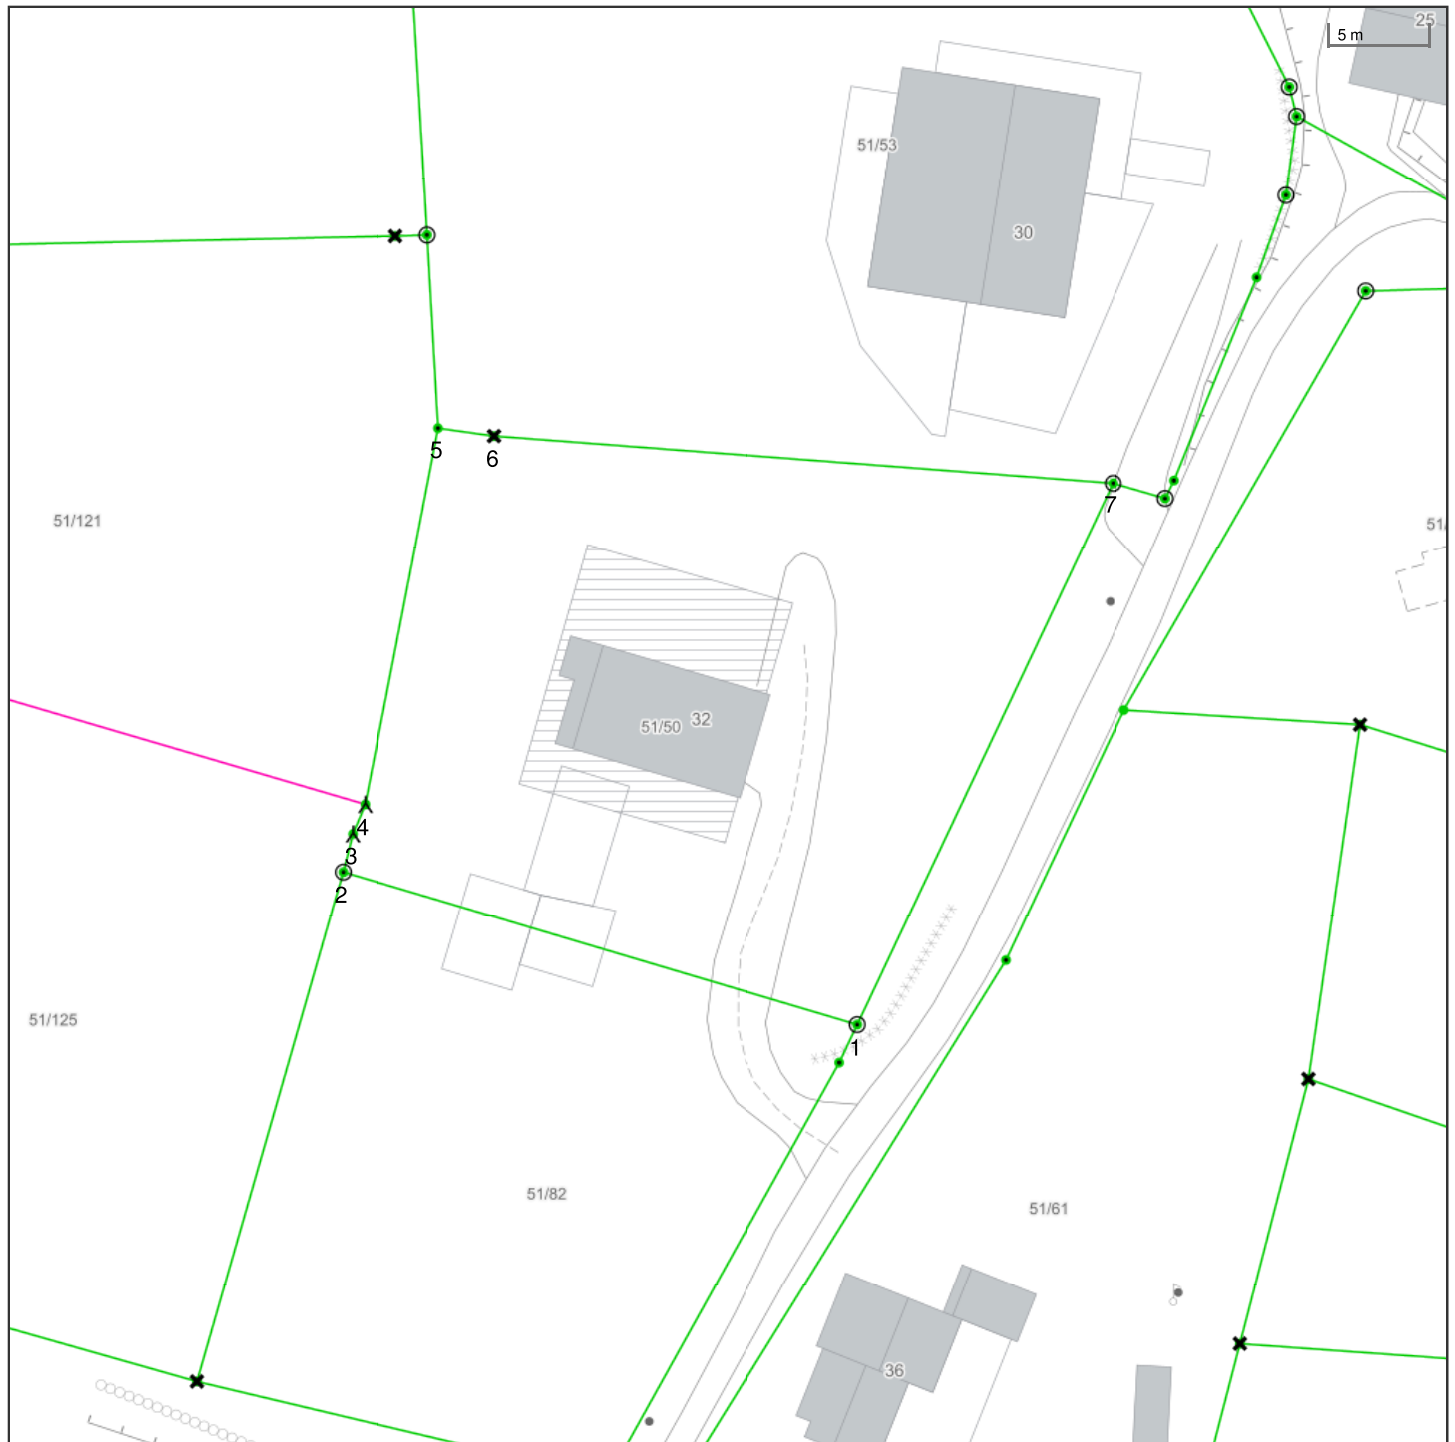
Teig 1 av 2 (hovedteig)

<b>Areal</b>	816,10 m <sup>2</sup>	<b>Arealmerknad</b>			
<b>Representasjonspunkt</b>	<b>Koordinatsystem</b>	EUREF89 UTM Sone 32	<b>Nord</b>	6692675,7935	<b>Øst</b> 289060,67428312846

<b>Grensepunkter</b>						<b>Grenselinjer (m)</b>	
#	Nord	Øst	Nøyaktigh.	Nedsatt i	Grensepunkttype	Lengde	Radius
1	6692660,798	289068,613	10 cm	Jord (JO)	Off. godkjent grensemerke (51)	30,81	
2	6692670,169	289042,664	10 cm	Fjell (FJ)	Off. godkjent grensemerke (51)	27,59	
3	6692672,104	289043,273	10 cm	Ikke spesifisert (IS)	Bolt (52)	2,03	
4	6692673,58	289044	10 cm	Ikke spesifisert (IS)	Bolt (52)	1,65	
5	6692692,68	289048,87	10 cm	Jord (JO)	Stein med kors og vitner (63)	19,71	
6	6692692,11	289051,72	10 cm	Fjell (FJ)	Kors (53)	2,91	
7	6692687,85	289083,36	10 cm	Ikke spesifisert (IS)	Off. godkjent grensemerke (51)	31,93

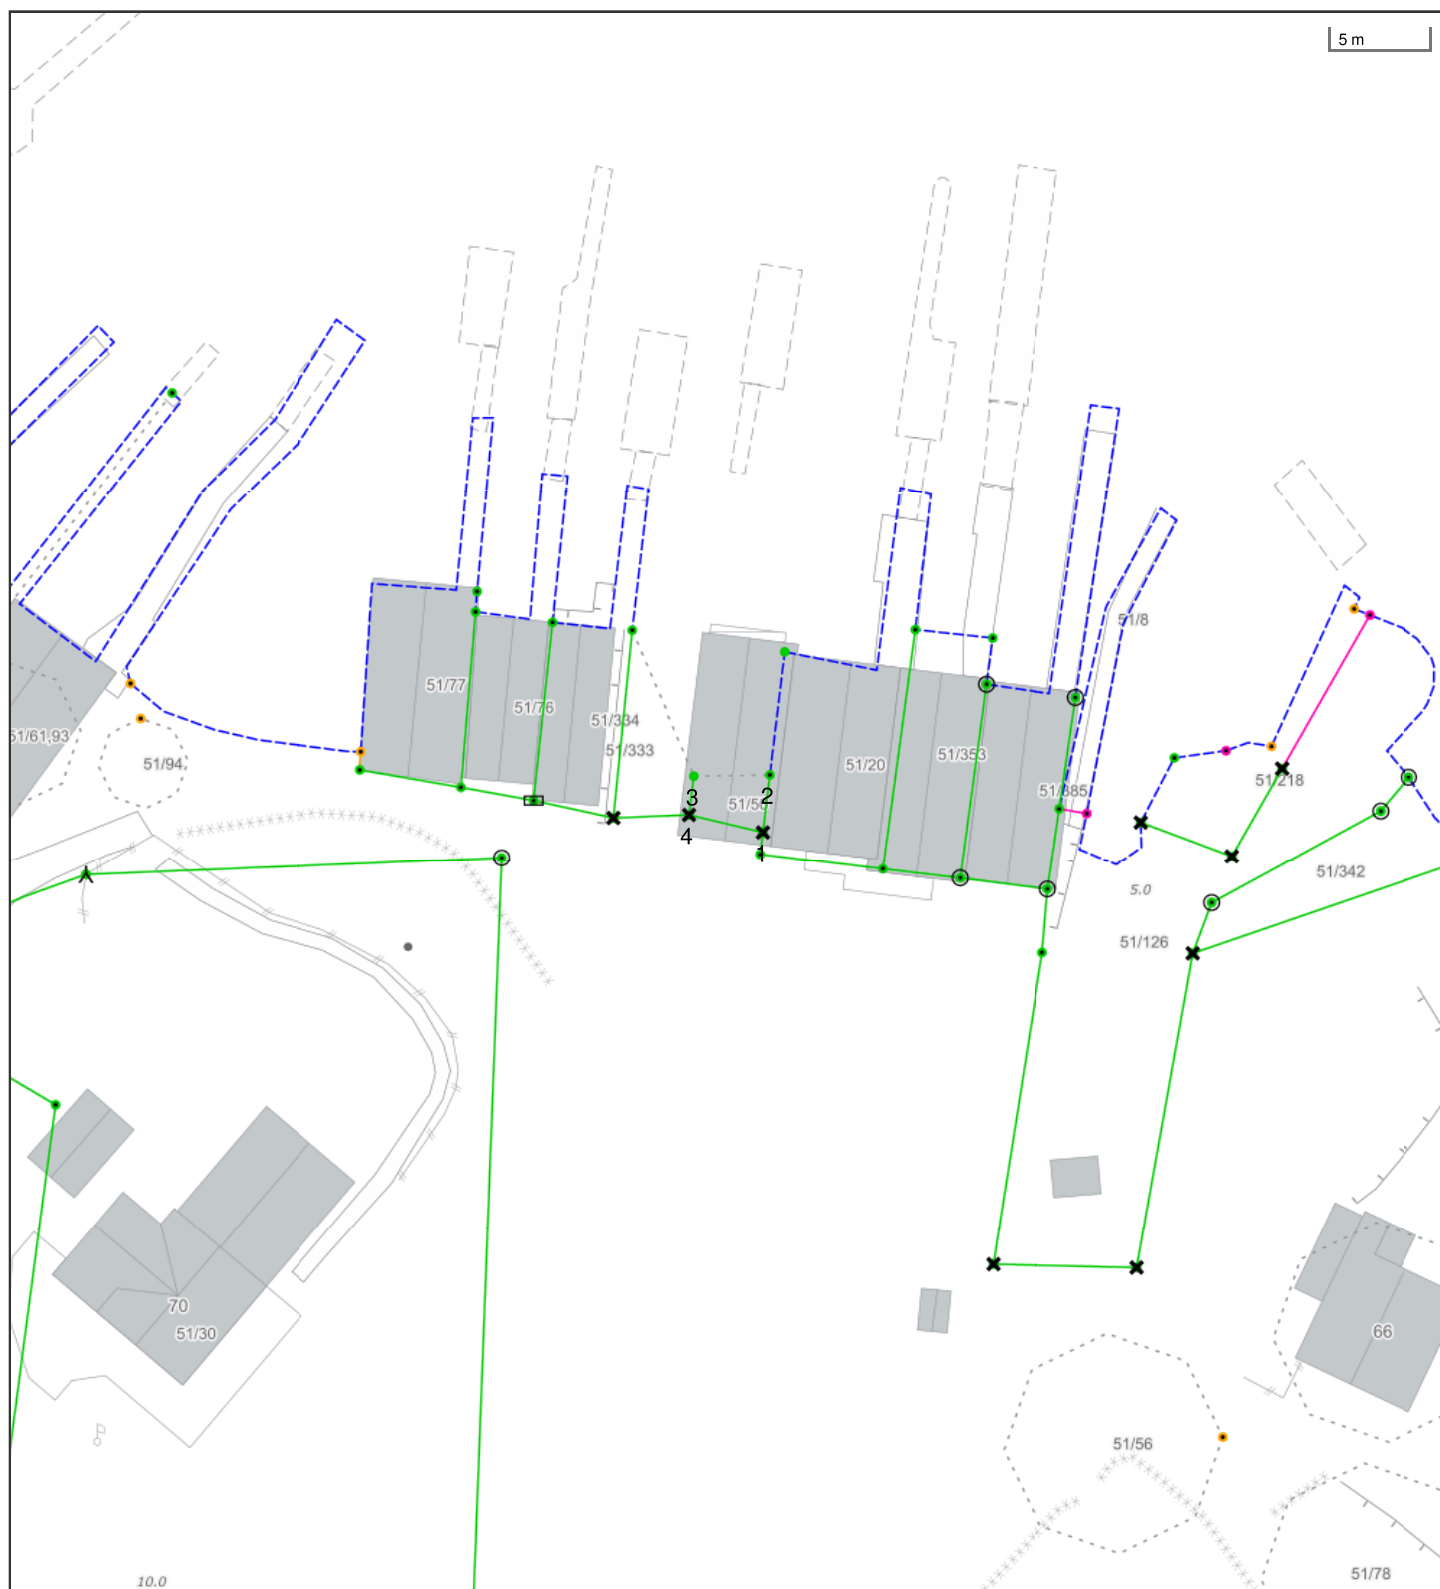
## Teig 2 av 2

<b>Areal</b>	9,70 m <sup>2</sup>	<b>Arealmerknad</b>	Noen fiktive grenser				
<b>Representasjonspunkt</b>	<b>Koordinatsystem</b>	EUREF89 UTM Sone 32	<b>Nord</b>	6692714,1	<b>Øst</b>	289278,2531775024	
<b>Grensepunkter</b>						<b>Grenselinjer (m)</b>	
<b>#</b>	<b>Nord</b>	<b>Øst</b>	<b>Nøyaktigh.</b>	<b>Nedsatt i</b>	<b>Grensepunkttype</b>	<b>Lengde</b>	<b>Radius</b>
1	6692712,555	289279,947	10 cm	Jordfast stein (JS)	Kors (53)	3,91	
2	6692715,48317495	289280,474371999	10 cm	Ikke spesifisert (IS)	Umerket (56)	2,98	
3	6692715,645	289276,565	10 cm	Ikke spesifisert (IS)	Retningspunkt (98)	3,91	
4	6692713,675	289276,203	10 cm	Jordfast stein (JS)	Kors (53)	2,00
