# Tilstandsrapport

Enebolig

Sundby-Hvorups vei 22, 5178 LODDEFJORD

gnr. 143, bnr. 279

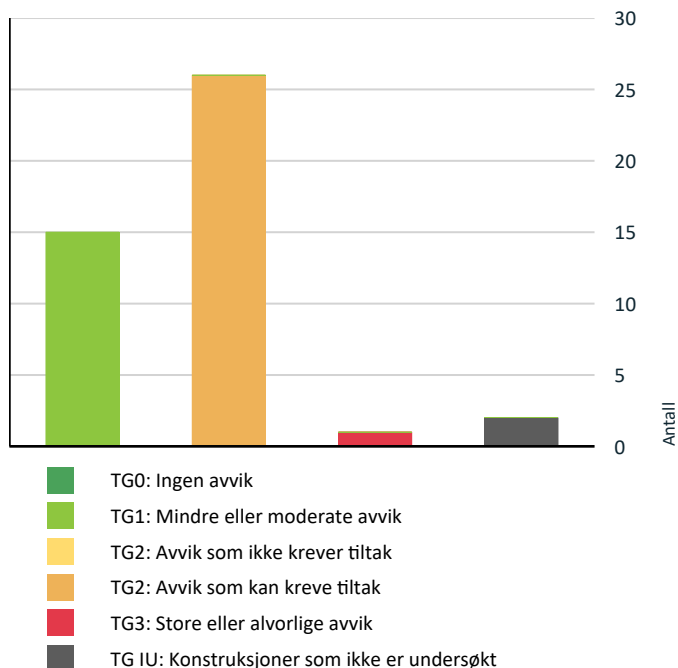
## Fordeling av tilstandsgrader

Vil du vite mer om tilstandsgrader? Se side 4.

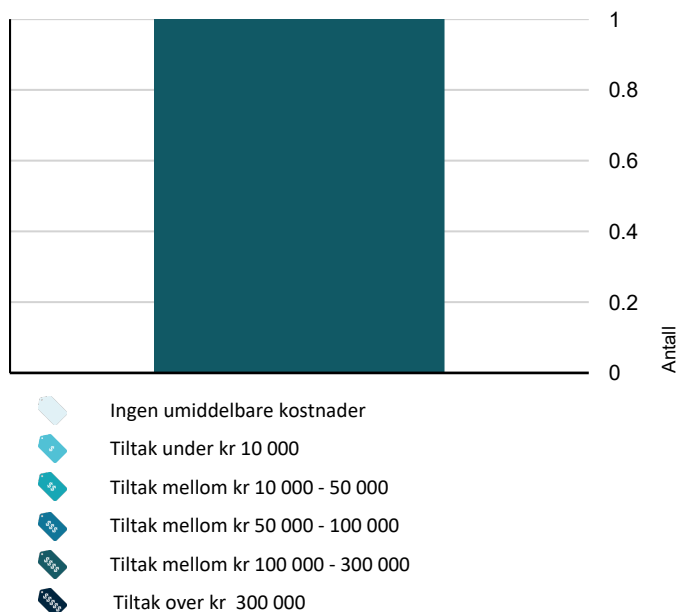
## Anslag på utbedringskostnad

Hva er anslag på utbedringskostnad? Se side 4.

Hva det vil koste å utbedre rom eller bygningsdeler, er et forsiktig anslag basert på nåværende kvalitet, registrert avvik og angitte tiltak i rapporten. Anslaget er gitt på generelt grunnlag og må ikke forveksles med et pristilbud fra en håndverker. Det kan foreligge avvik og tiltak som ikke kommer frem av rapporten.
