Tilstandsrapport

Tomannsbolig

Torvmarkene 2 A, 5302 STRUSSHAMN

gnr. 12, bnr. 1603, snr. 2

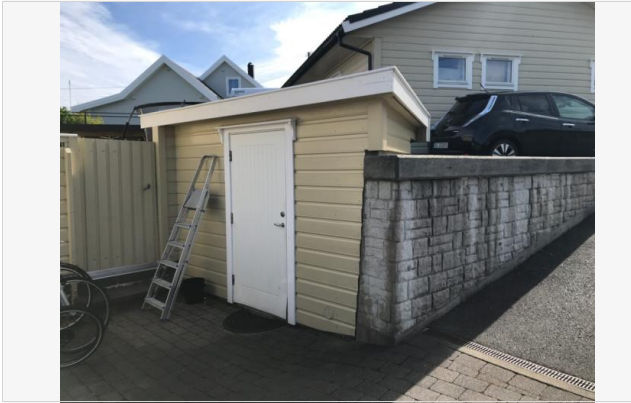
Utvendig bod

Boden er observert, ikke tilstandsvurdert.
