# Tilstandsrapport

Boligbygg med flere boenheter

Marihaugen 16 B, 5302 STRUSSHAMN

# gnr. 12, bnr. 1632, snr. 2

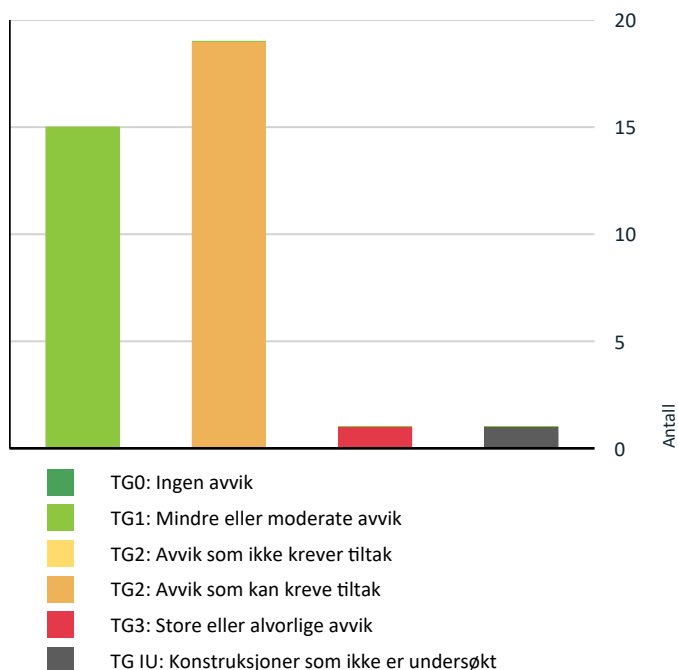
## Fordeling av tilstandsgrader

Vil du vite mer om tilstandsgrader? Se side 4.
