Tilstandsrapport

📍 Friluftsvegen 4 D, 5310 HAUGLANDSHELLA

📖 ASKØY kommune

Oppdragsnr.: 13739-2828

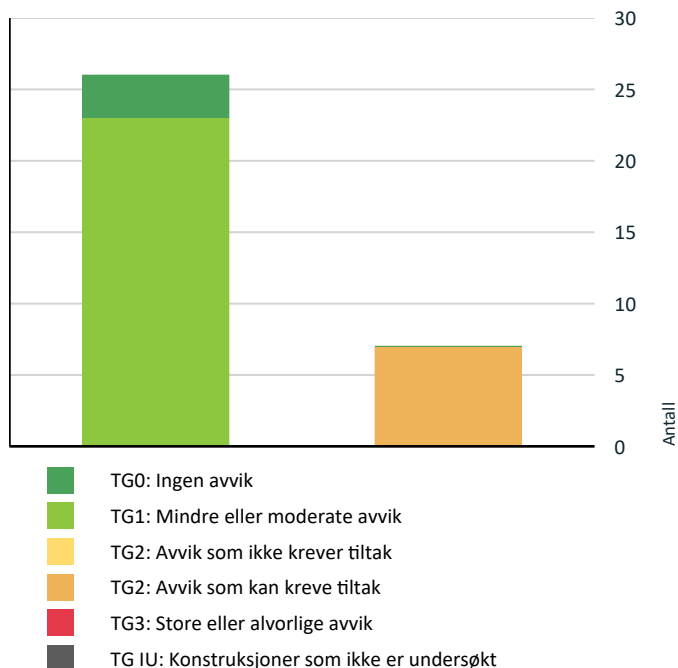
Fordeling av tilstandsgrader

Vil du vite mer om tilstandsgrader? Se side 4.
