# Tilstandsrapport

📍 Eliasmarken 20, 5164 LAKSEVÅG

# gnr. 149, bnr. 642

# Andelsnummer 70

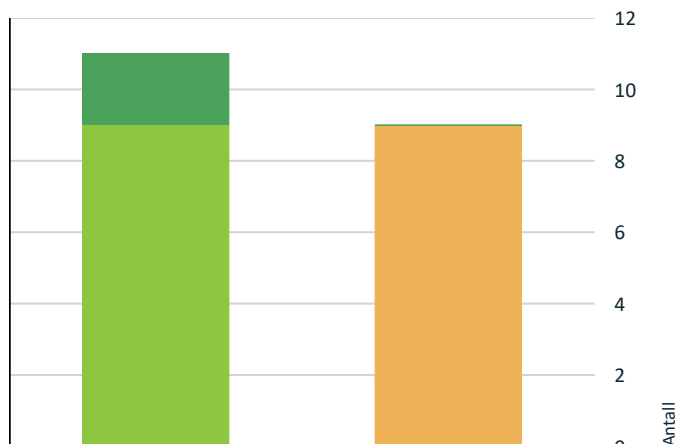
## Fordeling av tilstandsgrader

- TG0: Ingen avvik
- TG1: Mindre eller moderate avvik
- TG2: Avvik som ikke krever tiltak
- TG2: Avvik som kan kreve tiltak
- TG3: Store eller alvorlige avvik
- TG IU: Konstruksjoner som ikke er undersøkt
