Tilstandsrapport

📍 Sveo 5 A , 5200 OS

Gnr. 55, Bnr. 410

Oppdragsnr: 12129-1263

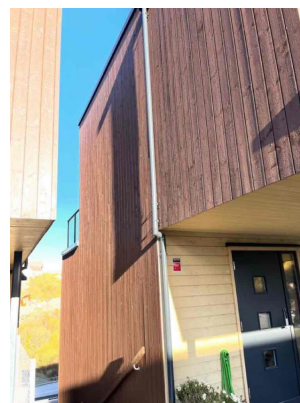
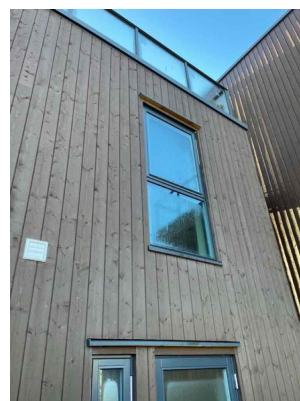
Yttervegger er oppført i bindingsverk kledd med stående og liggende panel.

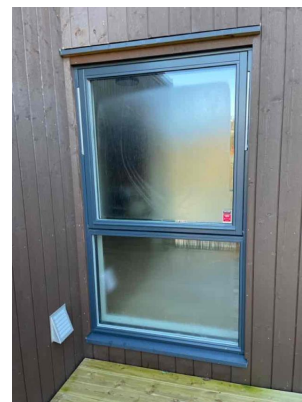
Vinduer med 3-lags isolerglass fra byggeperioden i trekarmen.

Tre av vinduene på nordsiden (ett i underetasjen og to i 1. etasjen) gikk noe skjevt i karm.

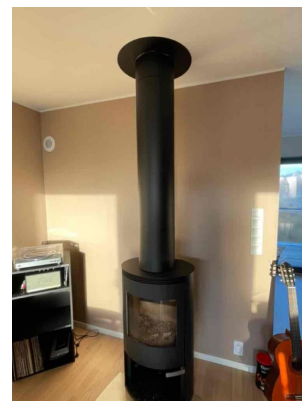
Overflater består av fliser og parkett på gulv, på vegger og i himlingene er det malte plater.

Det er stedvis enkelte mindre sår i overflater på vegger.

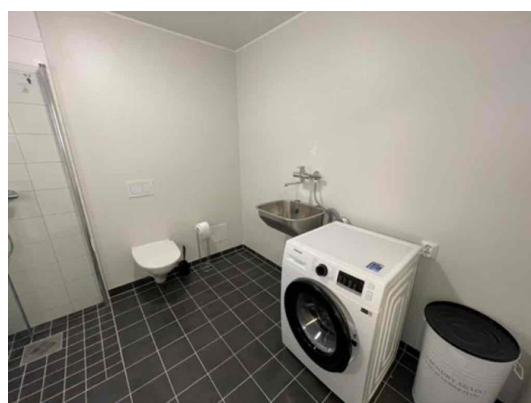
Baderommet er fra byggeperioden og har normal bruksslitasje utfra alder.

Det er utført målinger med fuktindikator og det ble ikke registrert unormale fuktverdier i rommet under befaringen.

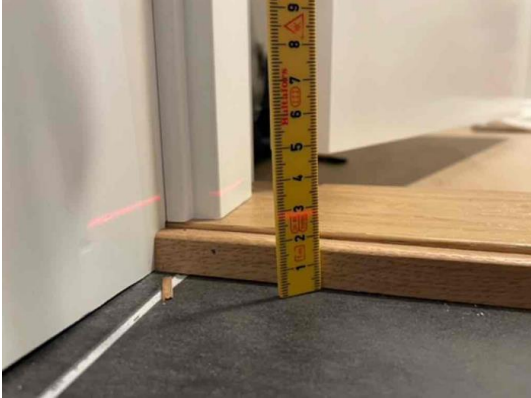
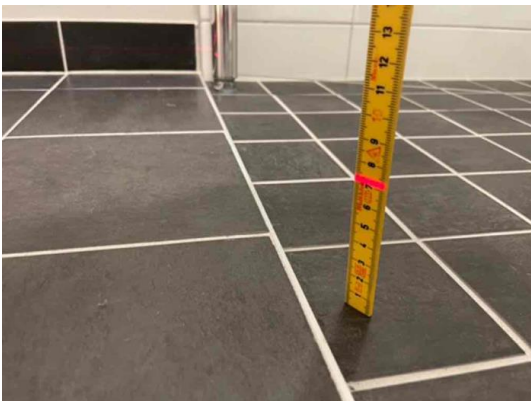
Overflater vegger og himling

Overflater på gulv består av fliser.

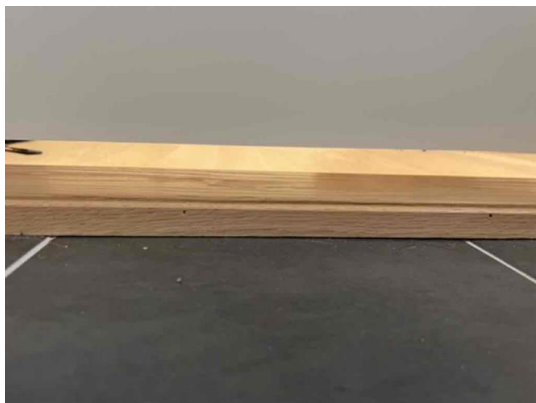
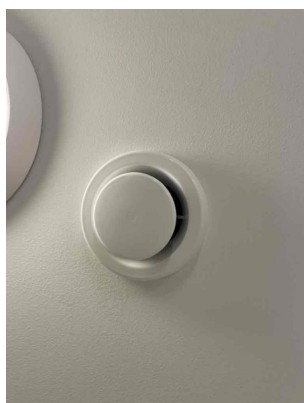
Rommet er tilknyttet balansert ventilasjon.

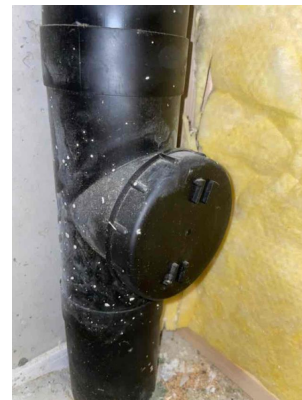
Avløpsrør

Avløp i plast.

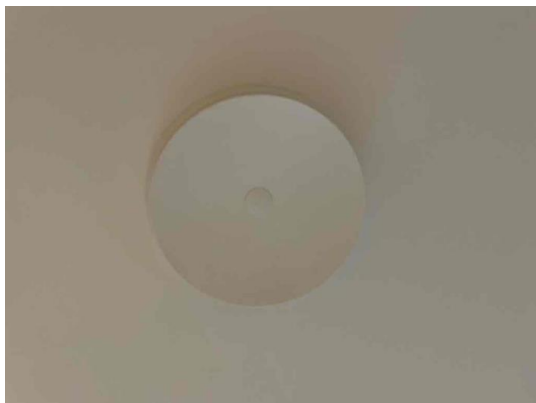
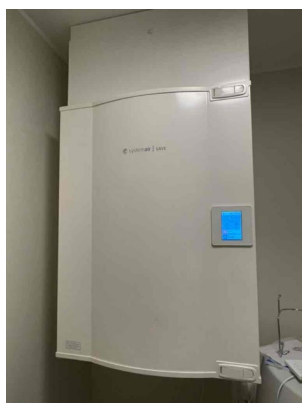
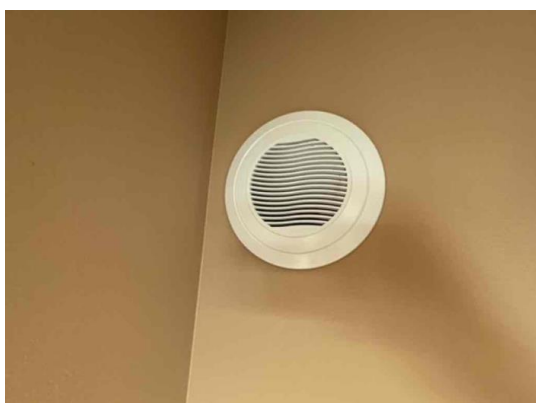
Ventilasjon

Balansert ventilasjon med varmegjenvinning.

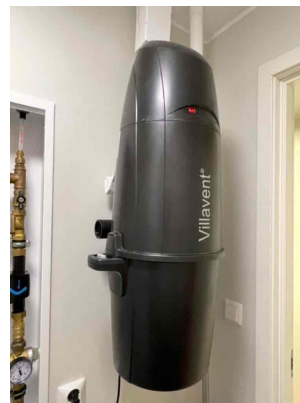
Andre VVS-installasjoner

Det er sentralstøvsuger i boligen.

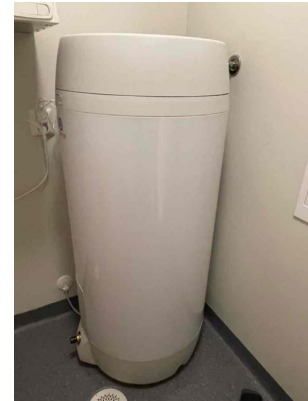
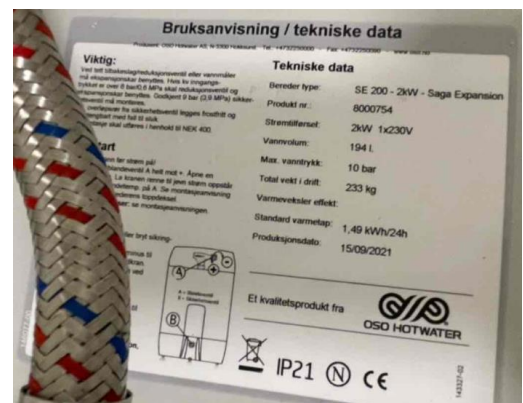
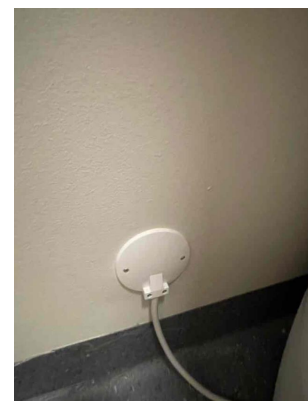
Varmtvannstank

Varmtvannsbereider på 200 liter fra byggeår, står i teknisk rom.

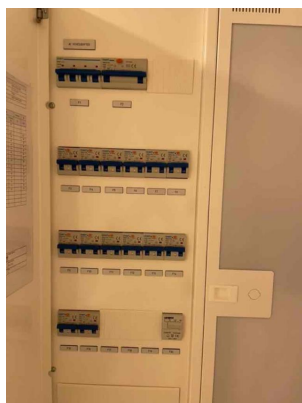
Elektrisk anlegg

11. Foreta en helhetsvurdering av det elektriske anlegget, dets alder, allmenne tilstand og fare for liv og helse. Bør det elektriske anlegget ha en utvidet el-kontroll?

Nei

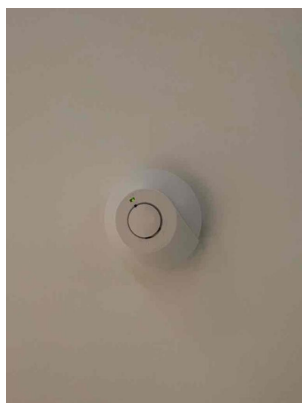
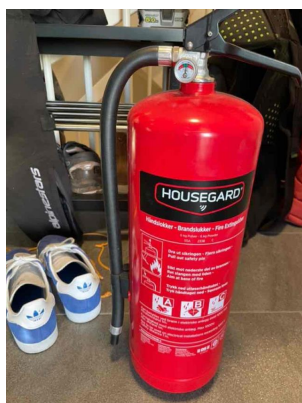
Branntekniske forhold

Det er brannslukningsutstyr og brannvarslere i boligen.

1. Er det mangler for brannslukningsutstyr i boligen iht. forskriftskrav?
Nei
2. Er det skader på brannslukningsutstyr eller er apparatet eldre enn 10 år?
Nei
3. Er det mangler på røykvarsler i boligen iht. forskriftskrav?
Nei
4. Er det skader på røykvarsler?
Nei

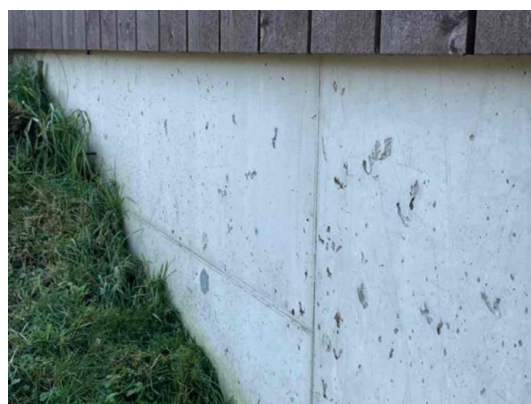
Fundamenter og grunnmur av betong.

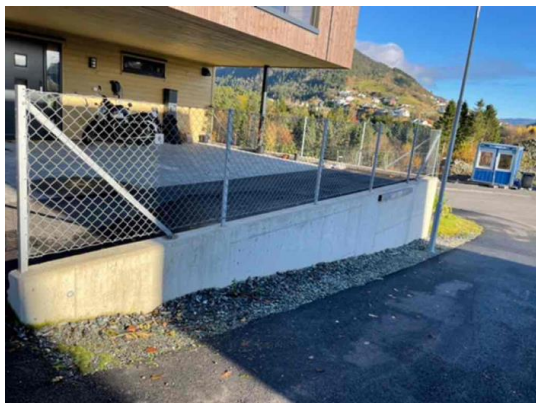
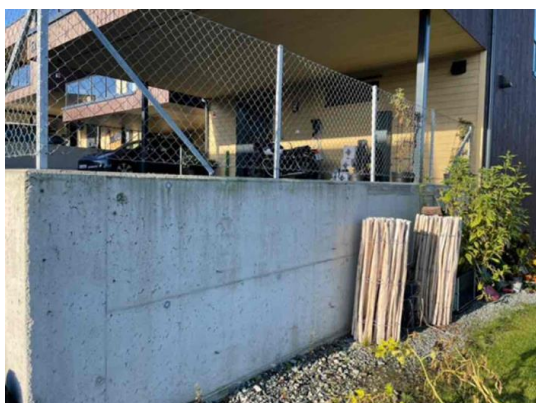
Forstøtningsmurer

Det er forstøtningsmurer av betong og natursteinsmurer.

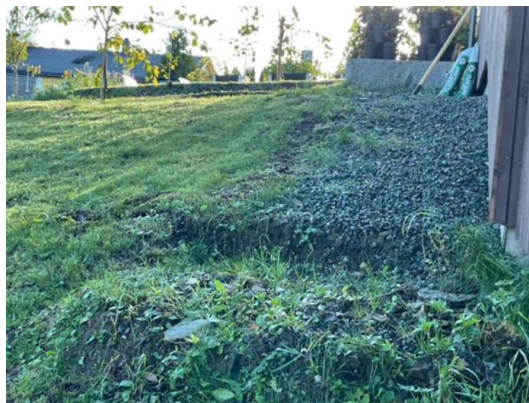
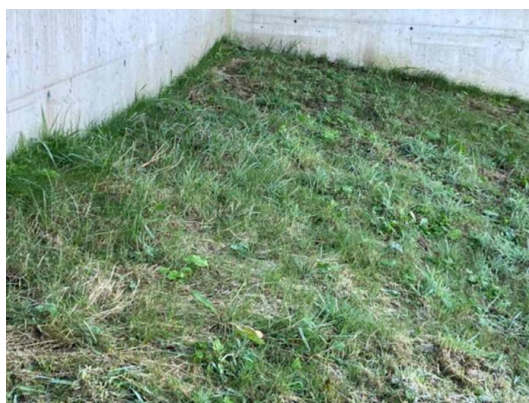
Terrengforhold

Eiendommen ligger i skrånende terreng.
