Tilstandsrapport

📍 Strønevegen 121, 5217 HAGAVIK

gnr. 33, bnr. 155

Befaringsdato: 22.06.2023

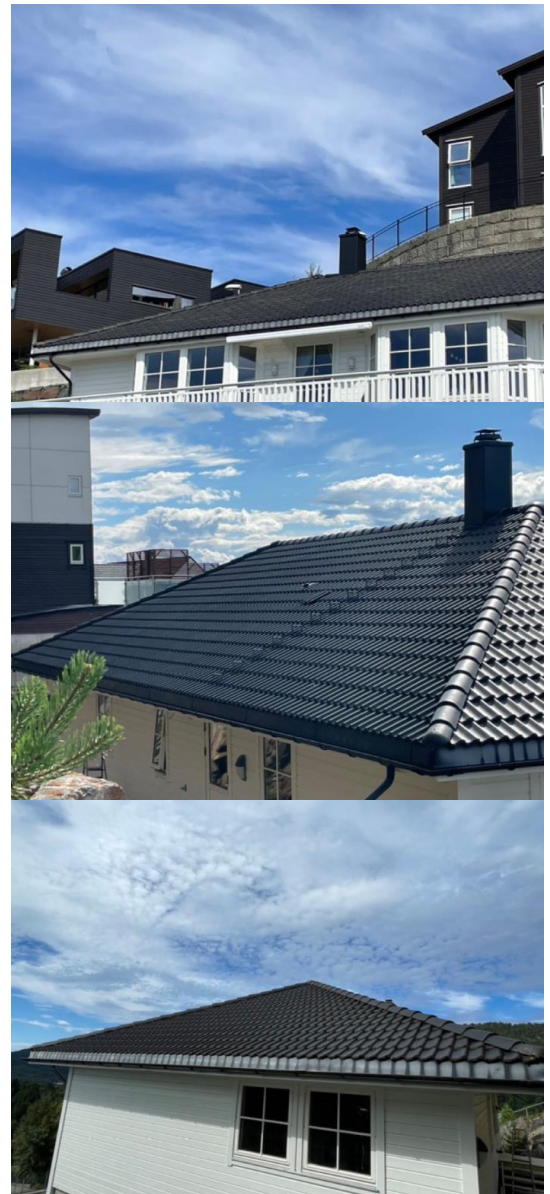
Nedløp og beslag

- TC 2 AVVIK SOM KAN KREVE TILTAK**
- ! Utvendig > Nedløp og beslag** [Gå til side](#)
Det er ikke tilfredsstillende bortledning av vann fra taknedløp ved grunnmur.
-

TG 2

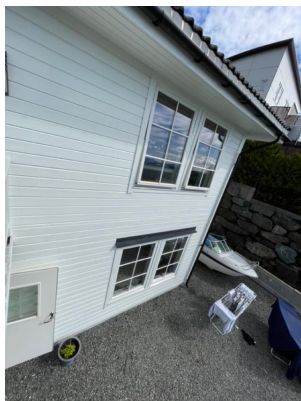
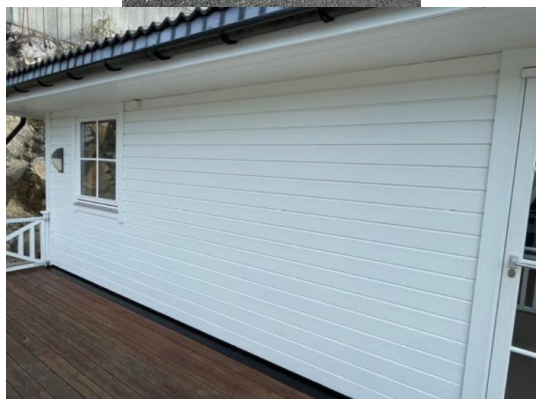
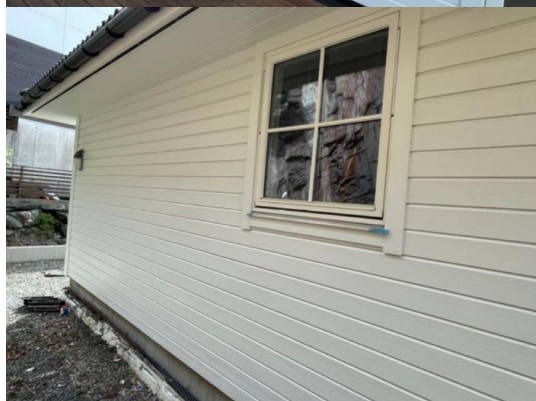
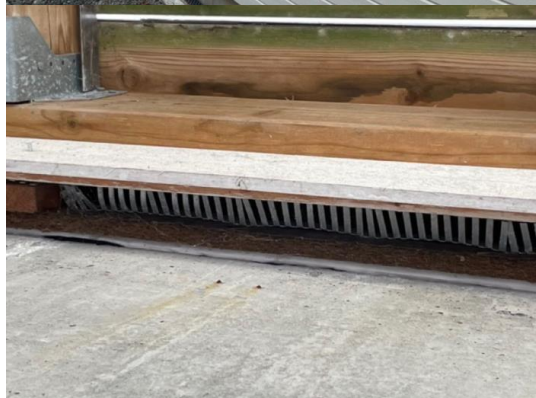
Takkonstruksjon/Loft

- ! Utvendig > Takkonstruksjon/Loft** [Gå til side](#)
Det er liten lufting i nedre kant av konstruksjonen.
-
- ! Utvendig > Vinduer** [Gå til side](#)
Det er påvist avvik rundt innsettsdetaljer.
Det er påvist at enkelte vinduer er vanskelig å åpne/lukke.
Det er påvist tegn på innvendig kondensering av enkelte vindusglass.
Tetting og belistning mangler utvendig på vinduer som står montert i betongveggene i underetasjen.
-

TG 2

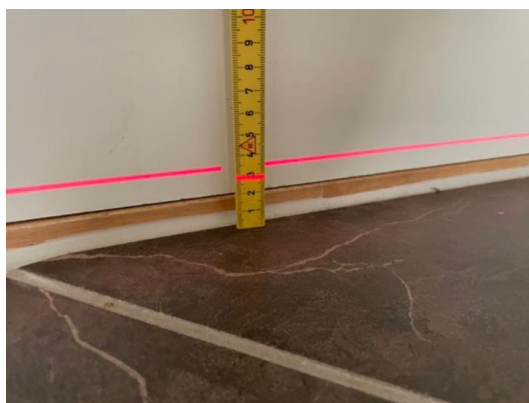
- ! Våtrom > Overflater Gulv > Vaskerom** [Gå til side](#)
Det er påvist at høydeforskjell fra topp slukrist til gulv/synlig topp membran ved dørterskel er mindre enn 25 mm.
Det er påvist avvik i fallforhold til sluk i forhold til krav i forskrift på byggetidspunktet.
-

TG 2

Overflater på gulv består av fliser.

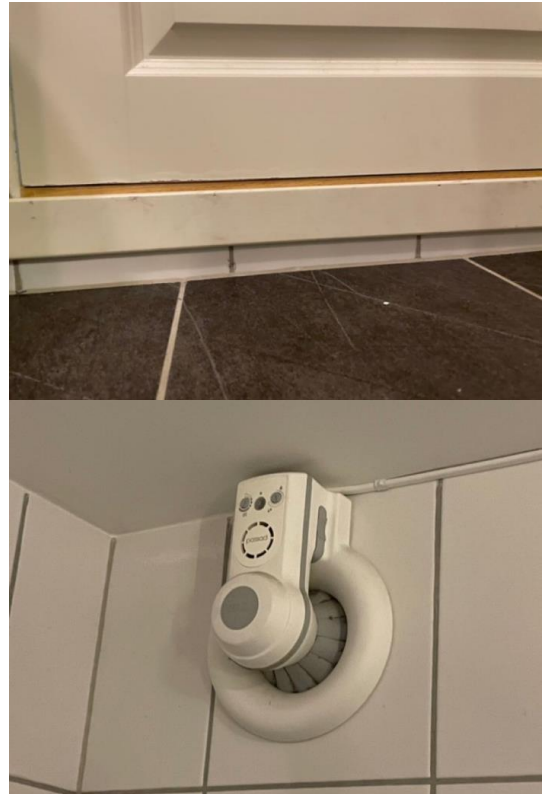
Ventilasjon TG 2

Rommet har elektrisk styrt vifte.

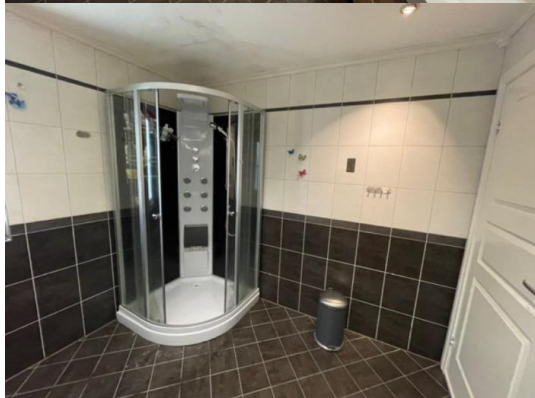
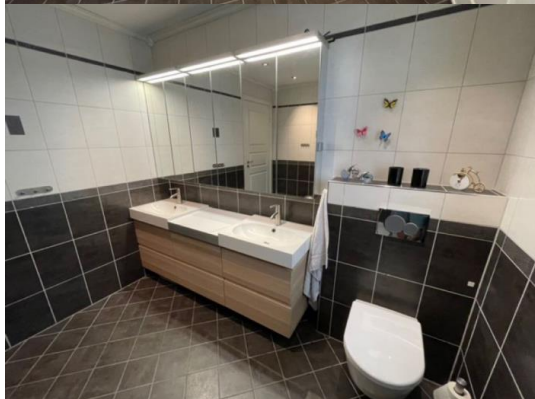
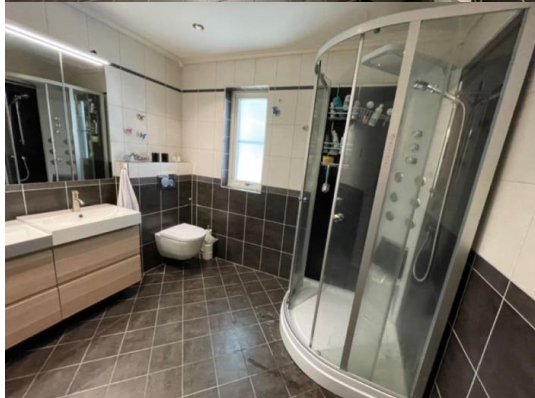
- ! Våtrom > Overflater vegger og himling > Bad** [Gå til side](#)
Det er påvist andre avvik:
Det ble registrert skjolder i overflater på himlingen over dusjen.
-

TG 2

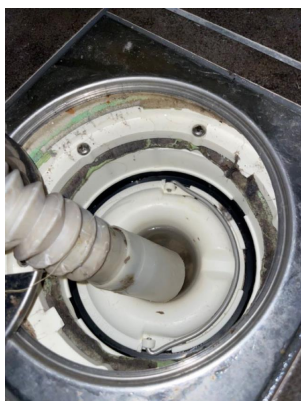
Sanitærutstyr og innredning

TG 2

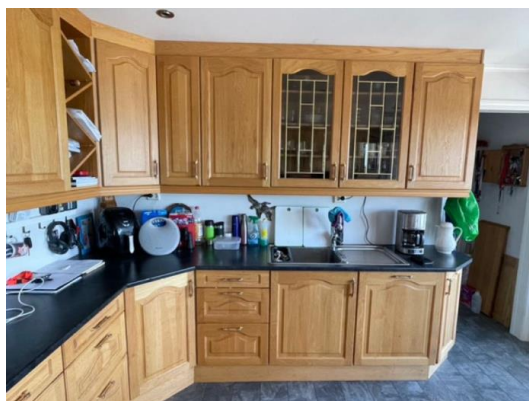
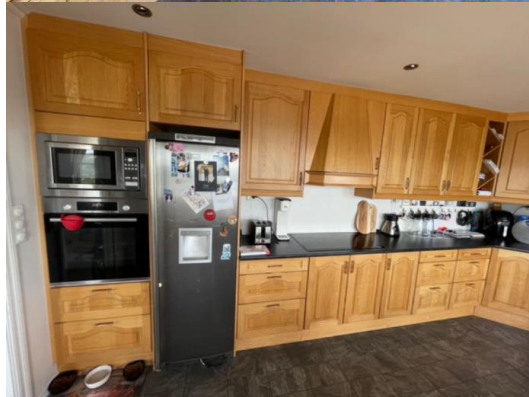
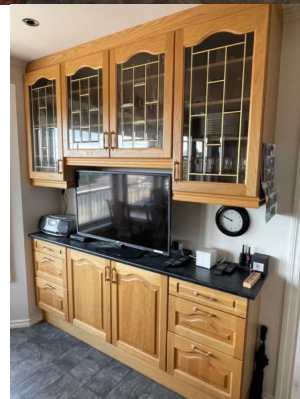
Kjøkkeninnredning med god skaplass og høye overskap med glassfronter i enkelte fronter, profilerte fronter av eik, laminerte benkeplater, for det meste integrerte hvitevarer, benkebeslag og ventilator.

Det er foretatt målinger med fuktindikator i benkeskap under utslagsvask og på gulv ved utslagsvask og oppvaskmaskin under befaringen, og det ble ikke registrert fukt.

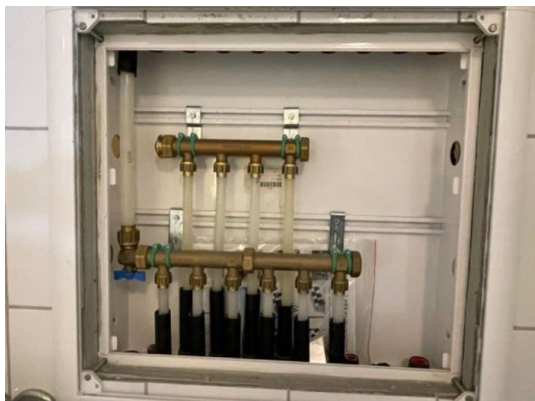
TG 2

Vannrør av plast i rør-i-rør system.

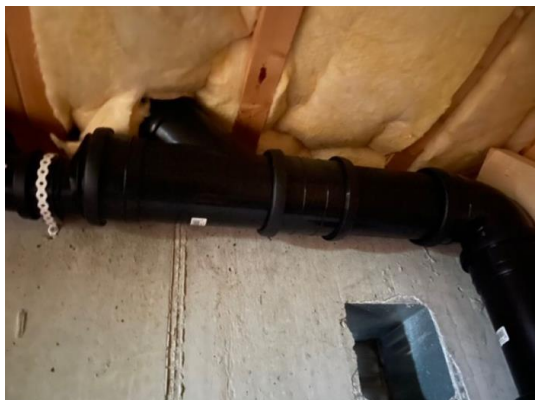
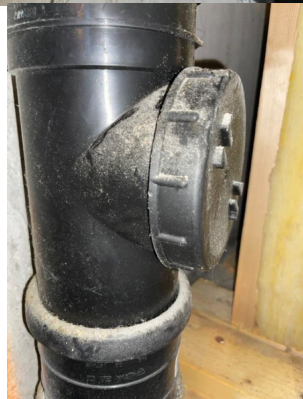
TG 1

Avløp i plast.

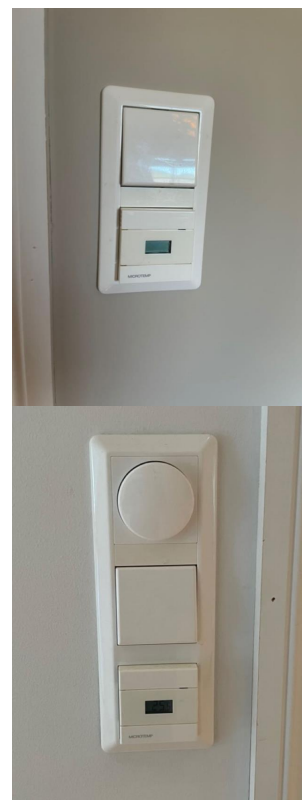
TG 1

Elektriske varmekabler i alle beboelsesrom i underetasjen og i baderommet og vaskerommet i hovedetasjen.
Vedovn i stuen i hovedetasjen.

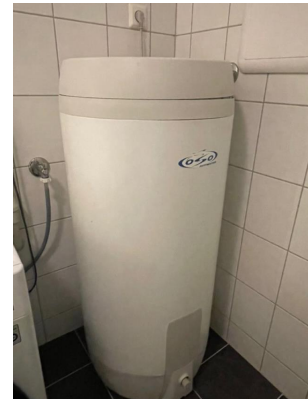
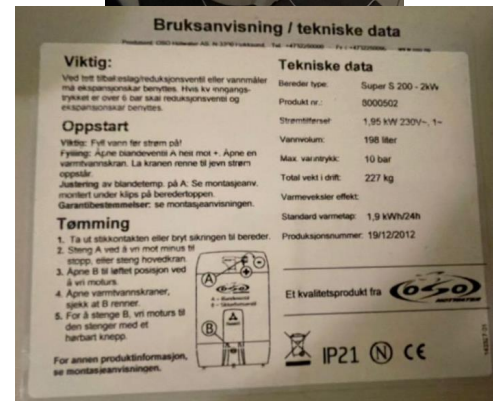
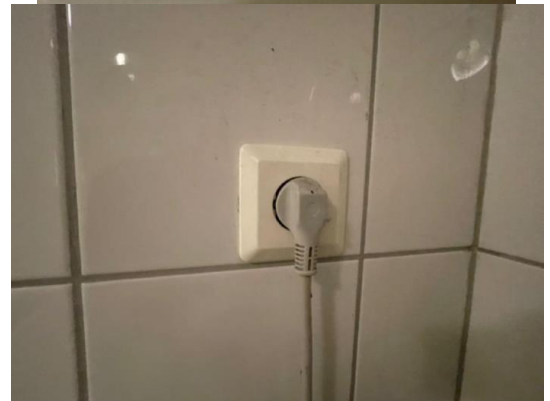
TG 2

Varmtvannsbereder på 200 liter fra 2012, står i baderommet i leiligheten.

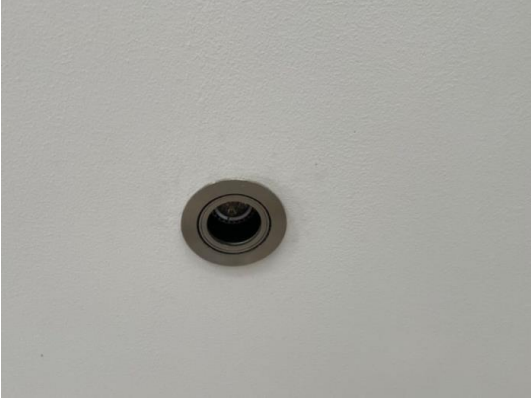
TG 1

Downlights i flere rom i hovedboligen.

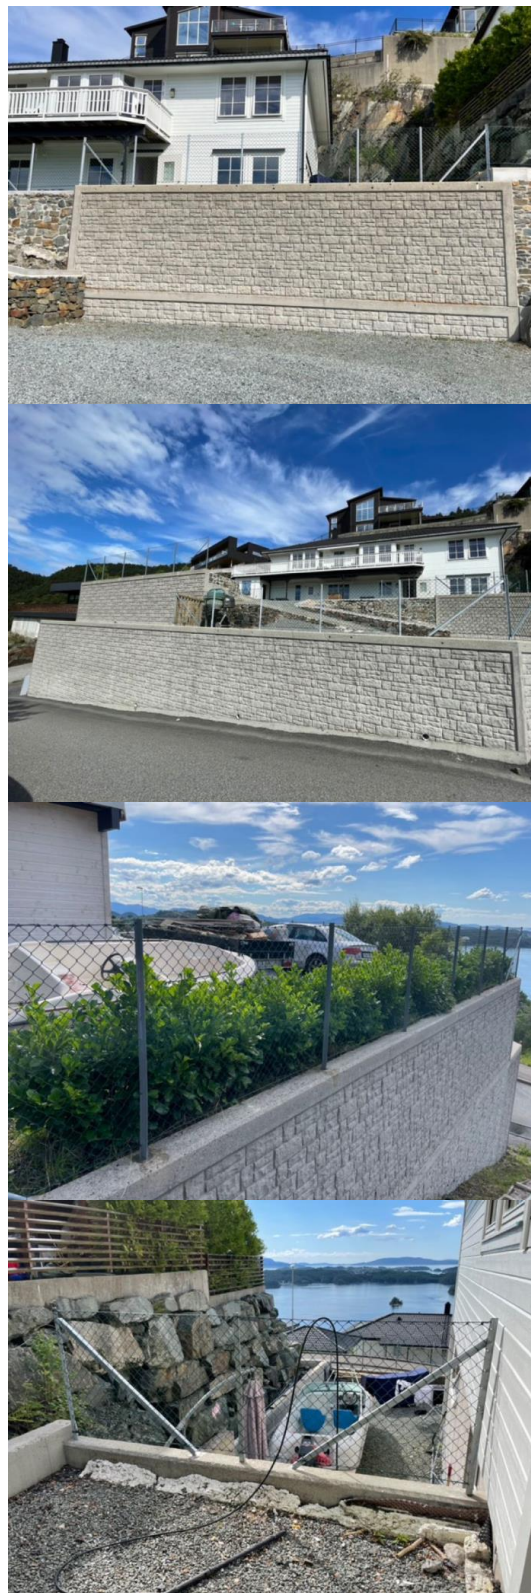
TG 1

Det er forstøtningsmurer av betong.

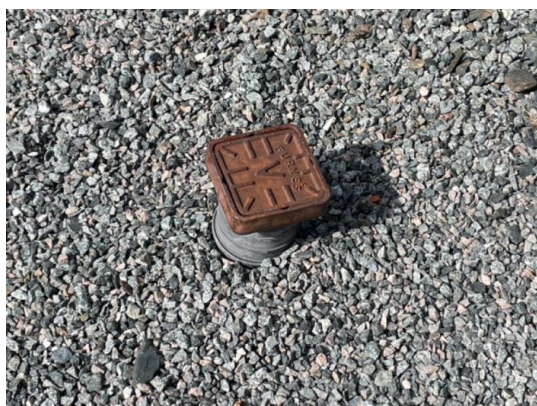
⚠ TG 1

Det er vannledninger og avløpsledninger av plast inn til eiendommen fra kommunens tilknytningspunkter.
