Tilstandsrapport

Enebolig

Kvitura 10, 5252 SØREIDGREND

Befaringsdato: 14.05.2024

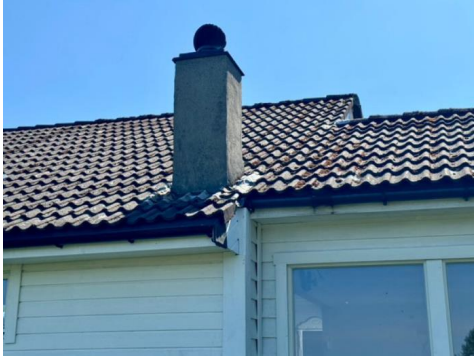
TG 1 Takteking - tilbygg

Taket er tekket med betongstein.

Taktekingen er besiktiget fra bakkenivå.
Taktekingen er stedvis noe tilgrodd og har normal slitasje utfra alder.

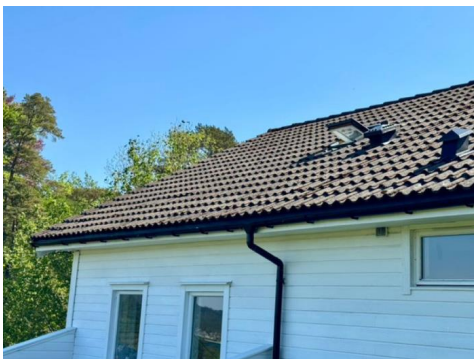
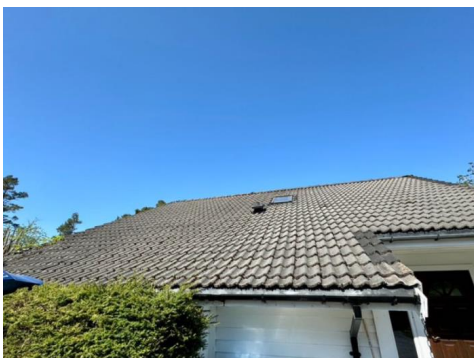
TG 3 Nedløp og beslag

Takrenner og nedløp er av plast og stål, beslag er av plast og blikk.

- Det bør lages system for bortledning av vann fra taknedløp ved grunnmur.
- Stigetrinn for feier må monteres.
- Det må monteres snøfangere for å oppfylle byggeårets krav.

Kostnadsestimat: 10 000 - 50 000

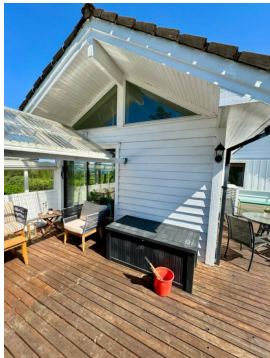
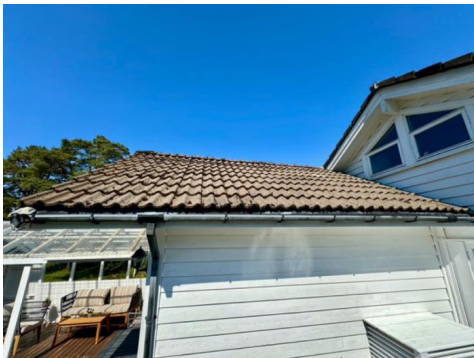
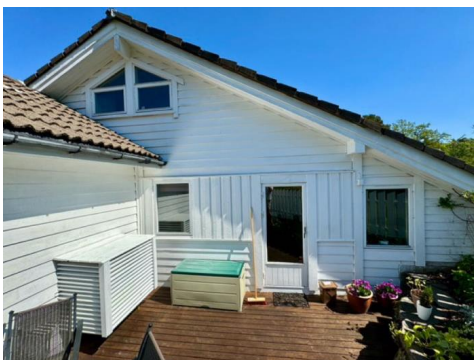
TG 1 Veggkonstruksjon - tilbygg

Yttervegger er oppført i bindingsverk kledd med liggende panel.

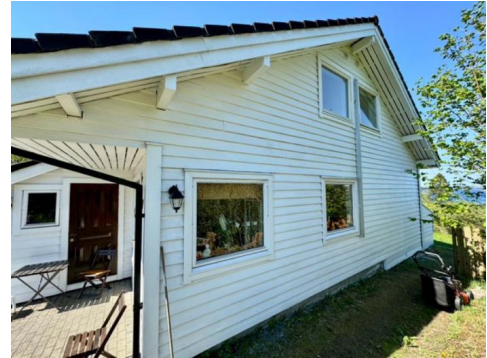
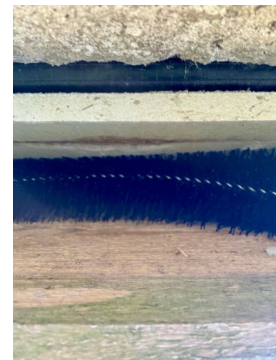
TG IU Takkonstruksjon/Loft

Saltak oppført i sperrekonstruksjoner av tre.

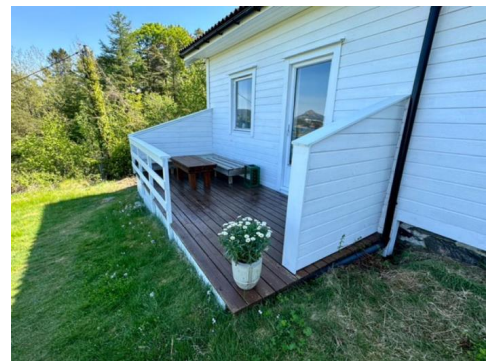
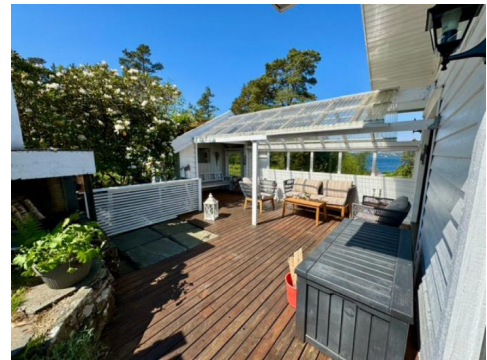
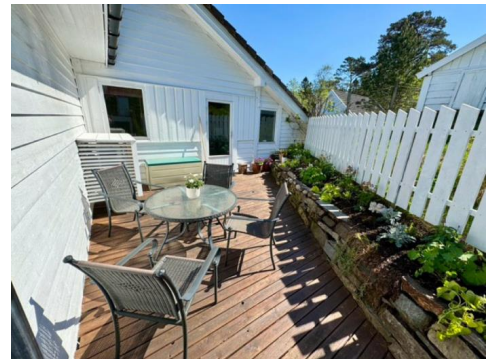
- Det er påvist fukt/råteskader i konstruksjonen.
- Rekkverket er for lavt i forhold til dagens krav til rekkverkshøyder.

Balkonger, terrasser og rom under balkonger

Stor terrasse i tre på ca. 35 m² med adkomst fra kjøkken og stuen.
Terrasse i tre på 9,5 m² med adkomst fra det ene soverommet i hovedetasjen.

- Råteskadet trekledning må skiftes ut.
- Gjennomføre ytterligere undersøkelser og foreta utbedring av skade.
- Rekkverkshøyde må endres for å tilfredsstille krav på byggemeldingstidspunktet.

Kostnadsestimat: 10 000 - 50 000

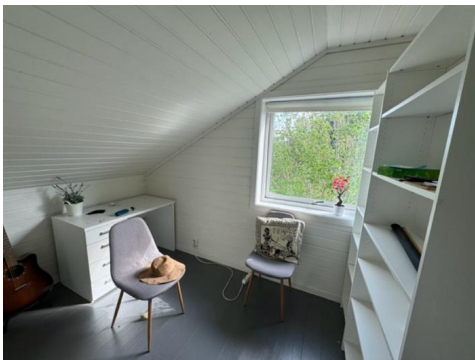
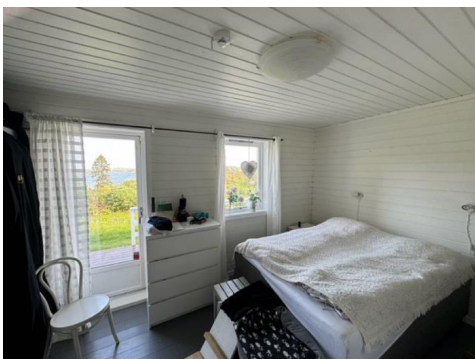
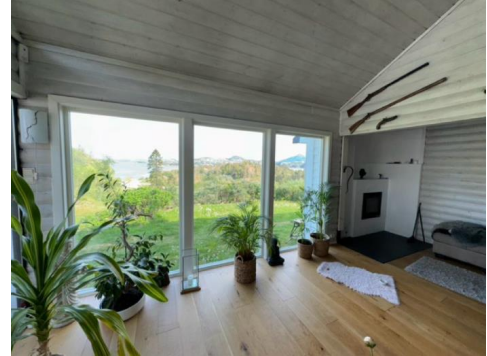
TG 2 Etasjeskille/gulv mot grunn

Bygningen har etasjeskiller i tre.

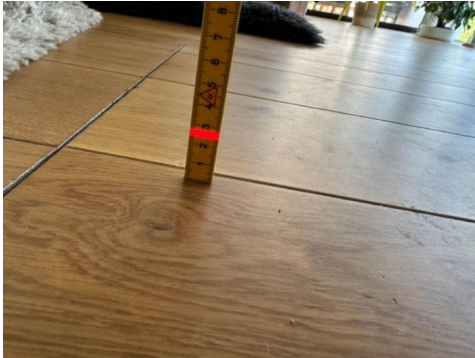
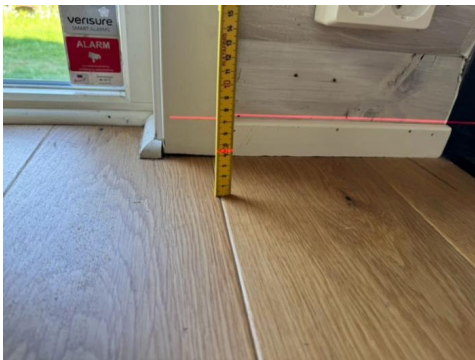
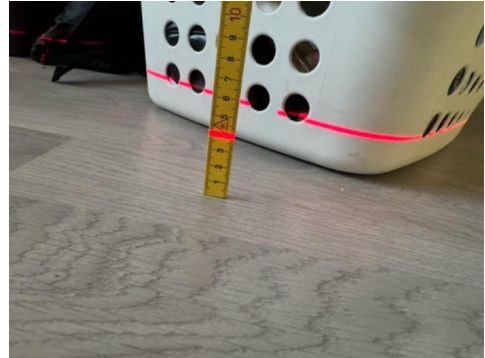
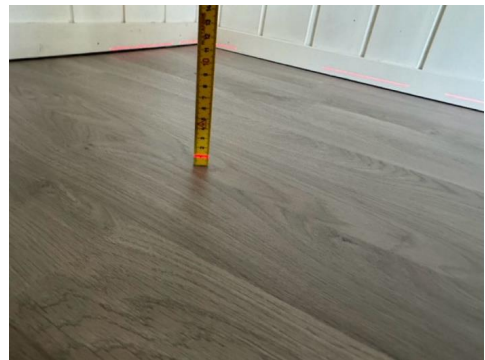
! TG 3 Etasjeskiller mellom etasjene

Bygningen har etasjeskiller i tre mellom etasjene.

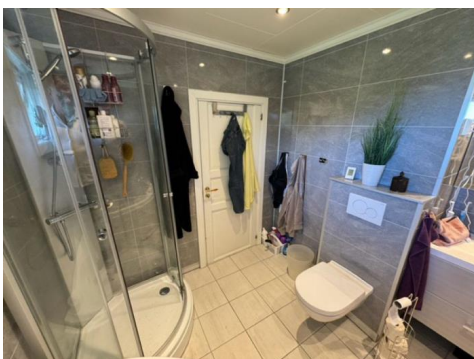
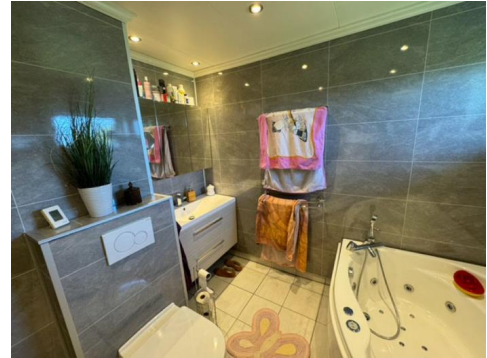
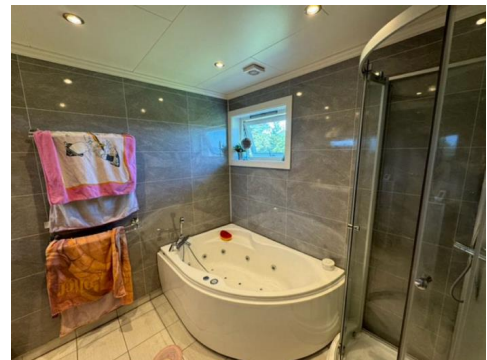
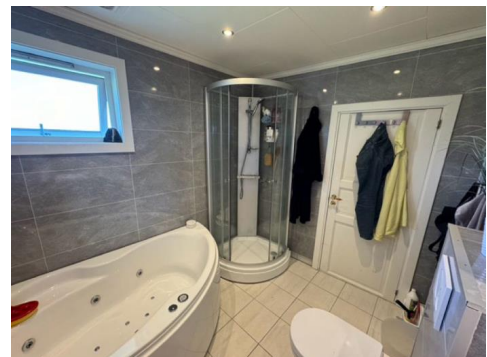
HOVEDETASJE > BAD

! TG 2 Overflater vegger og himling

- Det må foretas lokal utbedring.

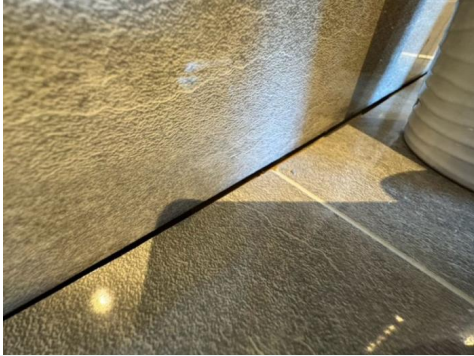
HOVEDETASJE > BAD

! TG 1 Overflater Gulv

Overflater på gulv består av fliser.

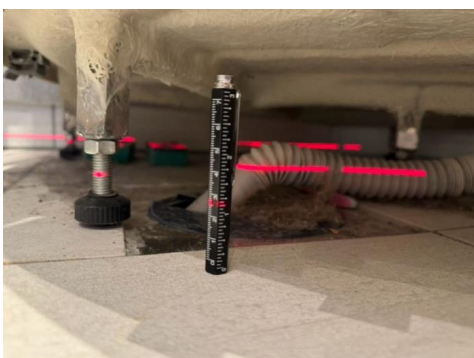
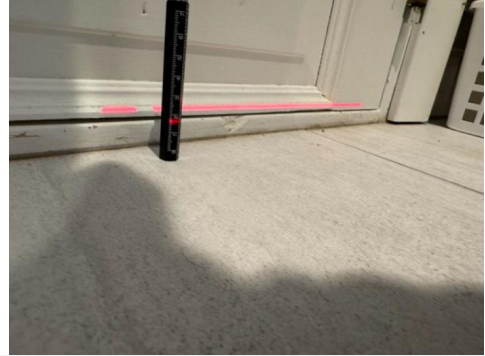
HOVEDETASJE > BAD

! TG 1 Sluk, membran og tettesjikt

Det ble registrert at membran ligger under klemring i sluk under befaringen.

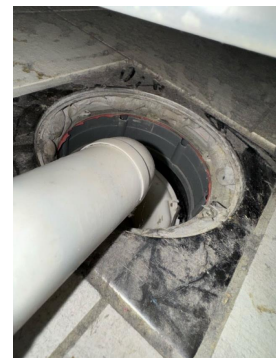
HOVEDETASJE > BAD

! TG 2 Sanitærutstyr og innredning

- Det er ikke påvist tilfredsstillende løsning for å synliggjøre lekkasje fra innebygget susterne.

- Det må gjennomføres ytterligere undersøkelser.

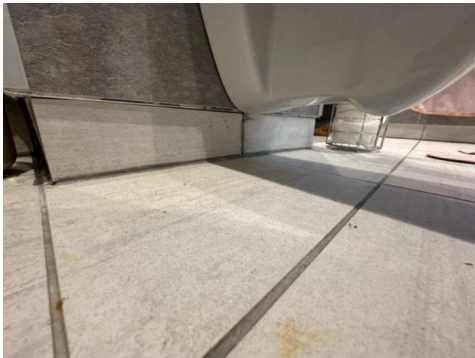
HOVEDETASJE > BAD

TG 2 Ventilasjon

- Det bør etableres tilfredsstillende tilluft til våtrom f.eks. luftespalte ved dør e.l.

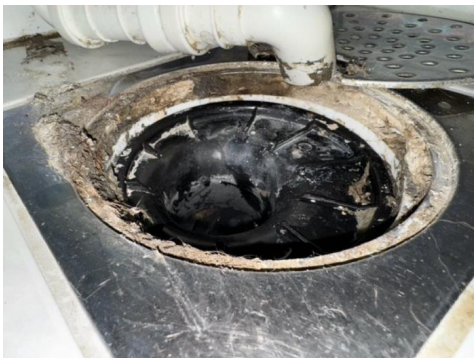
HOVEDETASJE > VASKEROM

! TG 2 Sanitærutstyr og innredning

- Det må foretas tiltak for å lukke avviket.

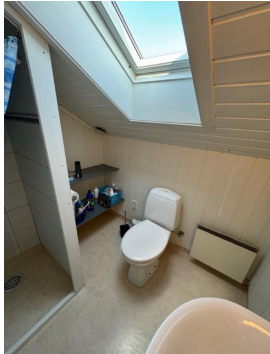
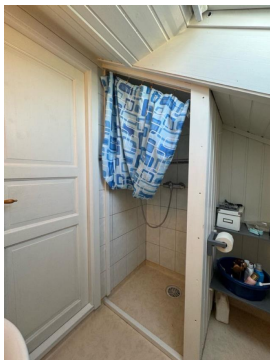
LOFT > BAD

TG 2 Overflater vegger og himling

- Det er vindu/dør med ikke fuktbestandige materialer i våtsonen (ved vask, dusj, badekar, osv.), løsningen eller byggematerialet er uegnet

Det ble registrert at døren står i sprutsone fra dusjen under befaringen. Løsningen med dusjforheng er ikke ansett som en tilstrekkelig sprutsikring mot konstruksjoner som ikke er fuktbestandige.

- Uegnede materialer må fuktbeskyttes/utskiftes.

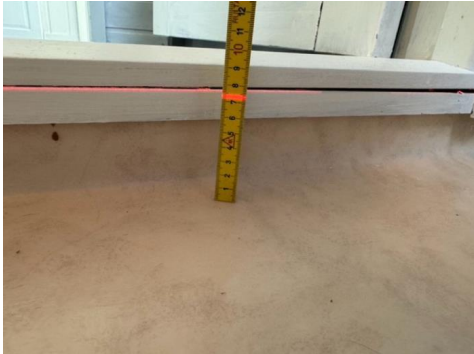
LOFT > BAD

! TG 2 Sluk, membran og tettesjikt

- Overvåk tilstanden jevnlig. For å få tilstandsgrad 0 eller 1 må slukløsningen skiftes ut og sannsynligvis må også membransjiktet skiftes/utbedres. Det er imidlertid vanskelig å si noe om tidspunktet for når dette er nødvendig.
- Installering av tett dusjkabinett anbefales.
- Overvåk tilstanden jevnlig. For å få tilstandsgrad 0 eller 1 må tettesjiktet skiftes ut, men tidspunktet for når dette er nødvendig er vanskelig å si noe om.

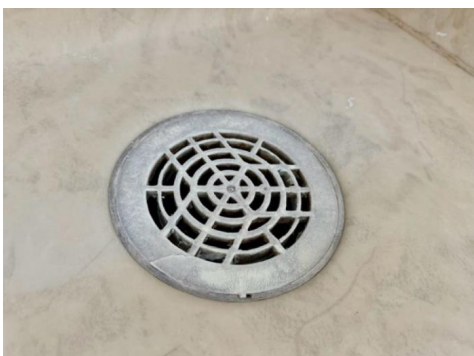
LOFT > BAD

! TG 1 Sanitærutstyr og innredning

- Elektrisk avtrekksvifte bør monteres for å lukke avviket.
- Det bør etableres tilfredsstillende tilluft til våtrom f.eks. luftespalte ved dør e.l.

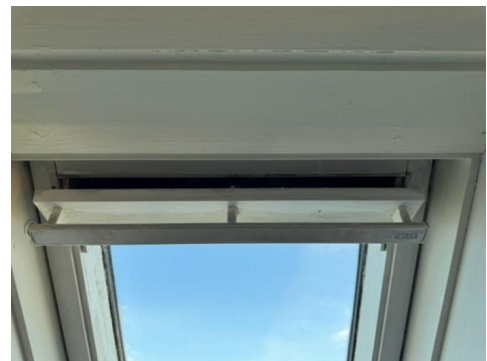
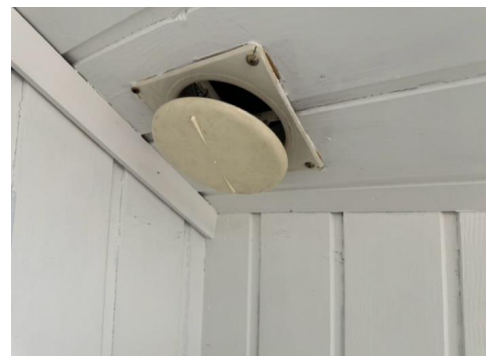
LOFT > BAD

! TG IU Tilliggende konstruksjoner våtrom

Det er ikke laget hull da veggene i dusjonen går mot vegger av massivt tre, og man risikerer å skade membranen.

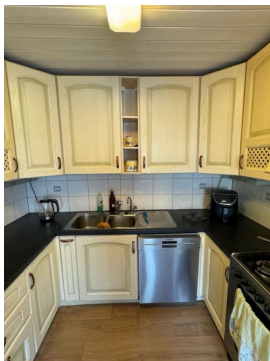
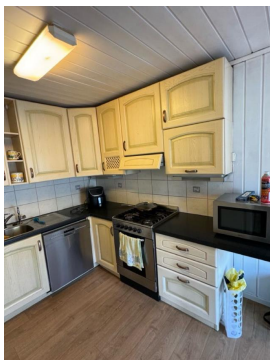
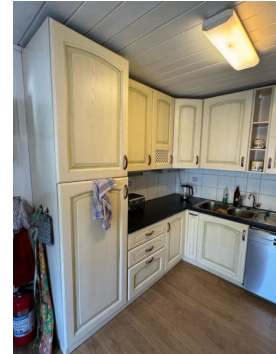
HOVEDETASJE > KJØKKEN

! TG 1 Avtrekk

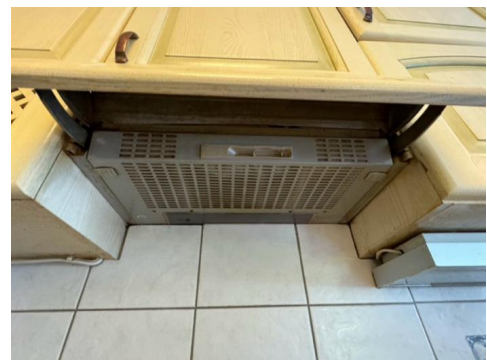
Ventilasjon via kjøkkenventilator med avtrekk ut av boligen.

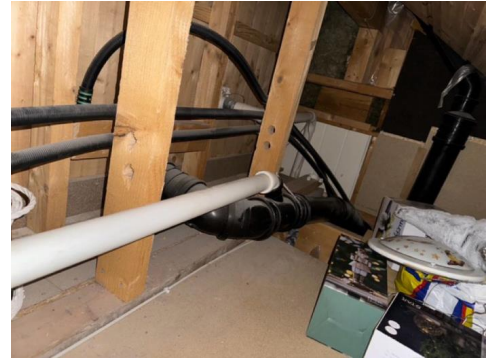
TG 1 Avløpsrør

Avløp i plast.

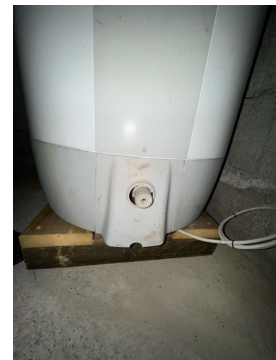
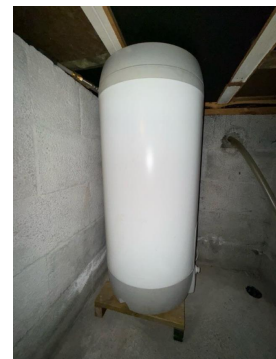
! TG 1 Varmtvannstank

Nyere varmtvannsbereder på 200 liter, står i krypkjeller.

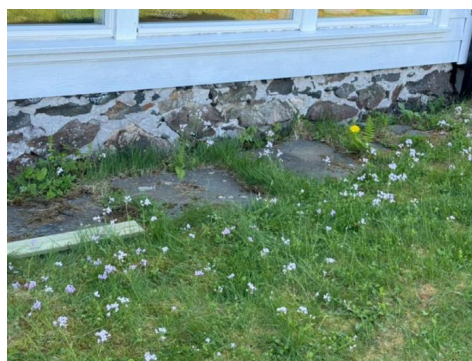
! TG 1 Grunnmur og fundamenter

Fundamenter og grunnmur av natursteinsmur.

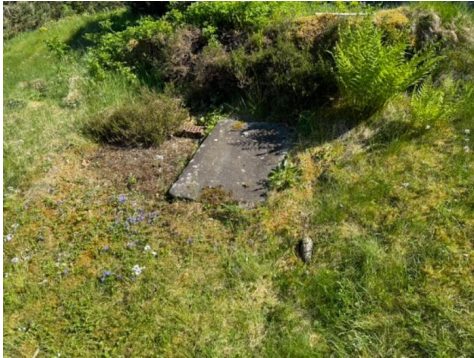
TG IU Andre tomteforhold

Det ligger en eldre brønn i hagen.

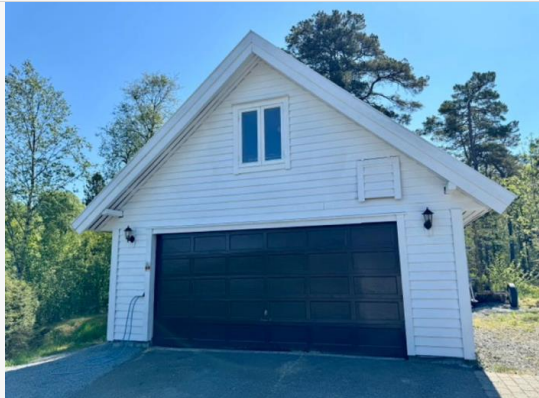
Garasje

Garasjen fremstår normalt vedlikeholdt.
Det må påregnes normalt vedlikehold i tiden fremover.

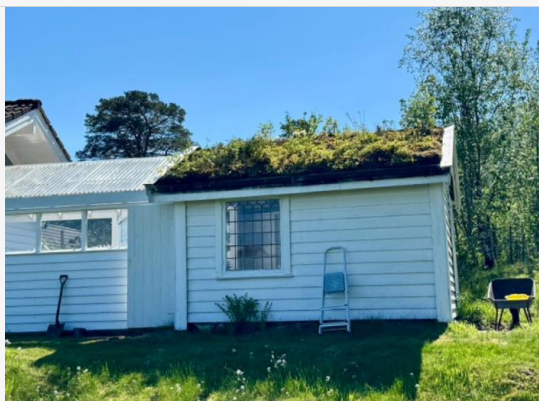
Utebod

Boden fremstår normalt vedlikeholdt. Det må påregnes normalt vedlikehold i tiden fremover.
